RISICO ANALYSE van het terrein *2020 Nachtegalenpark*

Rapport nr. 1424-20260714

Bezoekplaats
Floraliënlaan, 2020 Antwerpen

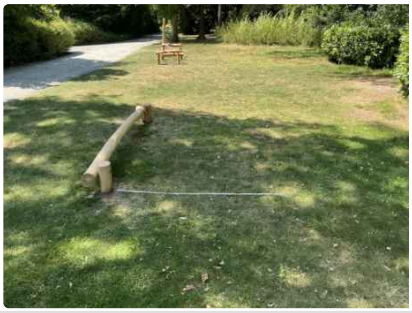
Post 5 Springen Landen (Nature Play - 2026)
Referentienorm(en): EN 1176-1 (2017): Algemene veiligheidseisen speeltoestellen

Vaststelling:
Spleetvorming door de werking van het hout.

Preventiemaatregel:
Dit dient verder opgevolgd te worden.
